## BRANDPRÜFANLAGE

## PRÜFBERICHT NR. LZP01-0616/19/R205NZP

Hersteller (Firmenname und Adresse): **YAWAL S. A.**  
Lubliniecka 36  
42-284 HERBYName und Anschrift der Produktionsstätte: **YAWAL S. A.**  
Lubliniecka 36  
42-284 HERBYName des Produkts: *Einflügelige, profilierte Aluminium-Drehflügeltür des Systems YAWAL® TM 75 EI in der Variante 75 mm mit Verbundverglasung vom Typ SGU und mit Verbundverglasung vom Typ DGU*Referenzdokument zum Produkt: **PN-EN 16034:2014-11**  
*Türen, Tore und funktionsfähige Fenster - Produktnorm, Leistungsmerkmale - Brand- und/oder Rauchschutzeigenschaften*Informationen über das Produkt und den angegebenen Anwendungsbereich: *Außentüren zur Verwendung in Brandabschnitten und Fluchtwegen*Bezeichnung der Bauproduktart: *Der Hersteller hat keinen eindeutigen Identifikationscode für das Produkt angegeben*

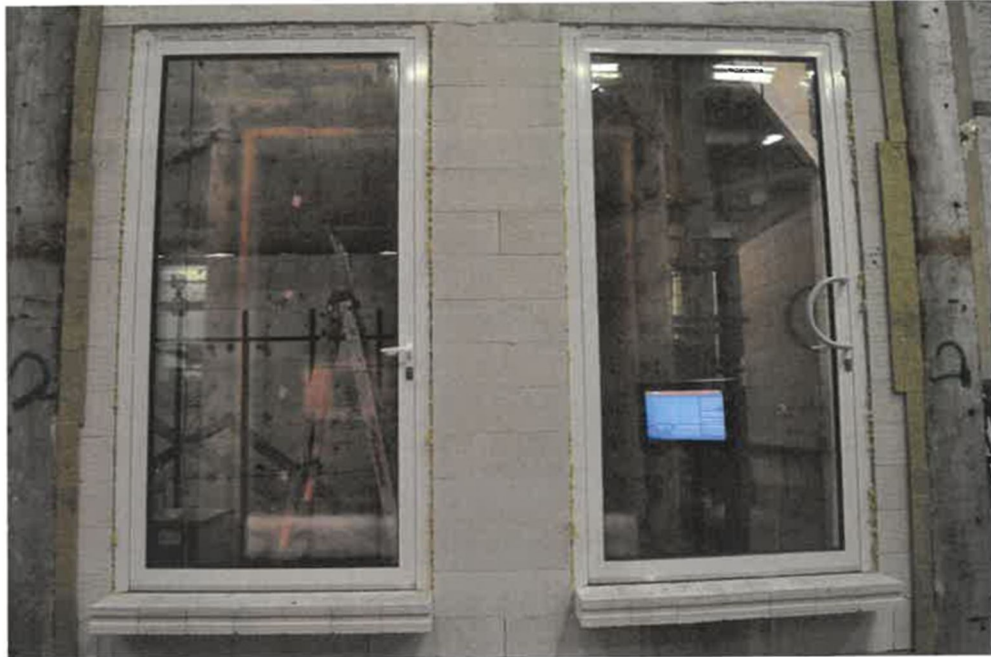
Foto 1. Ansicht der erhitzten Oberfläche der Prüfkörper vor der Prüfung

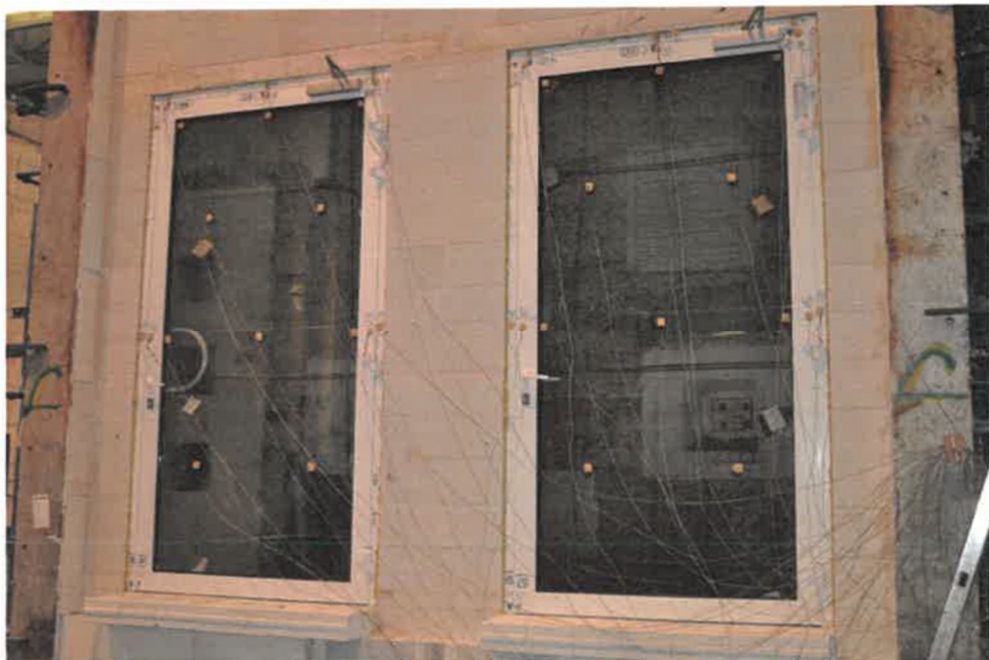
Foto 2. Ansicht der nicht erhitzten Oberfläche der Prüfkörper vor der Prüfung

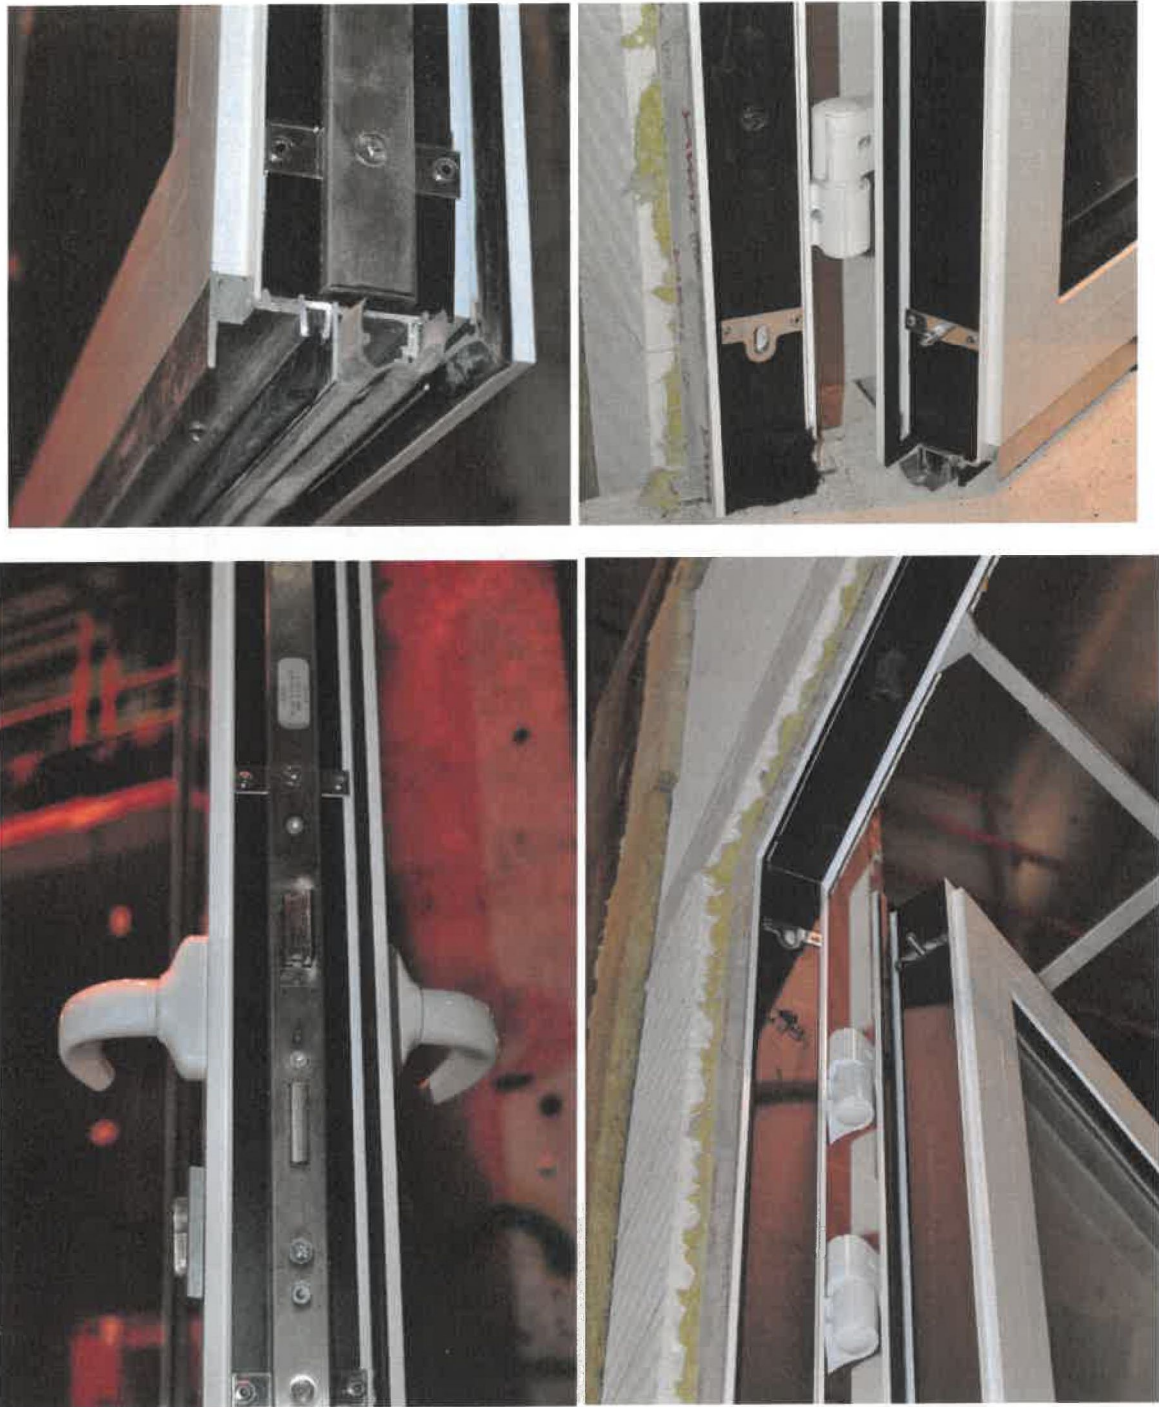
Foto 3. Oberflächenansicht des Prüfkörpers Nr. 1 vor der Prüfung - Details

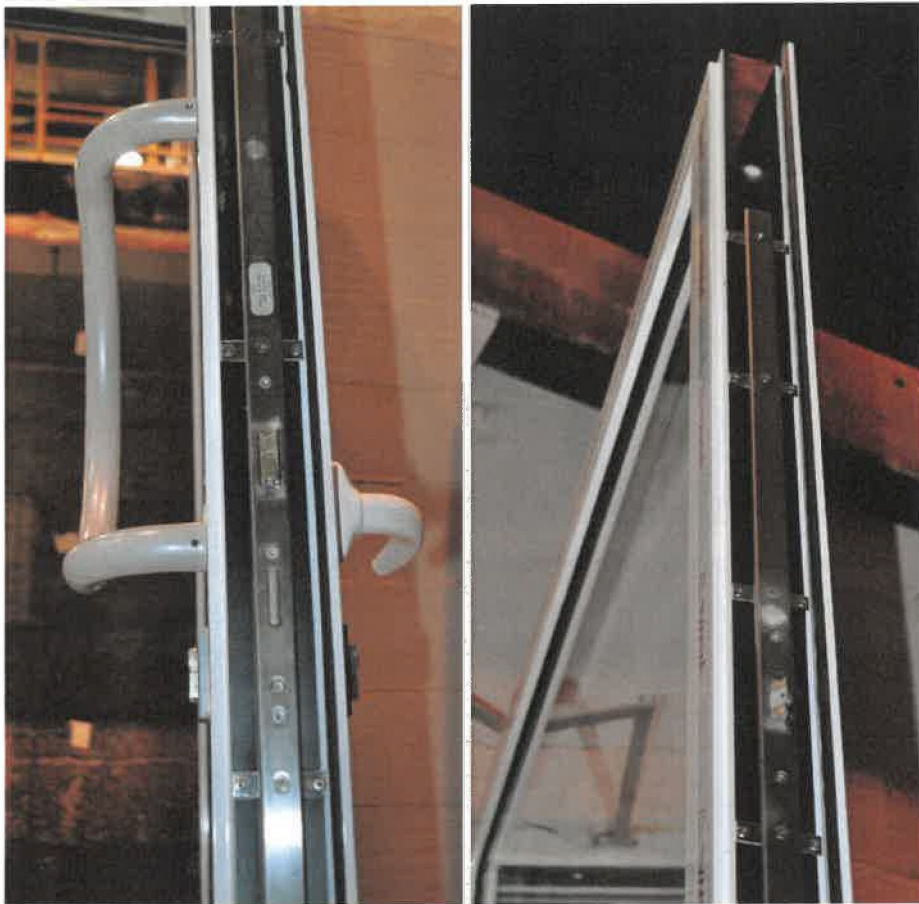
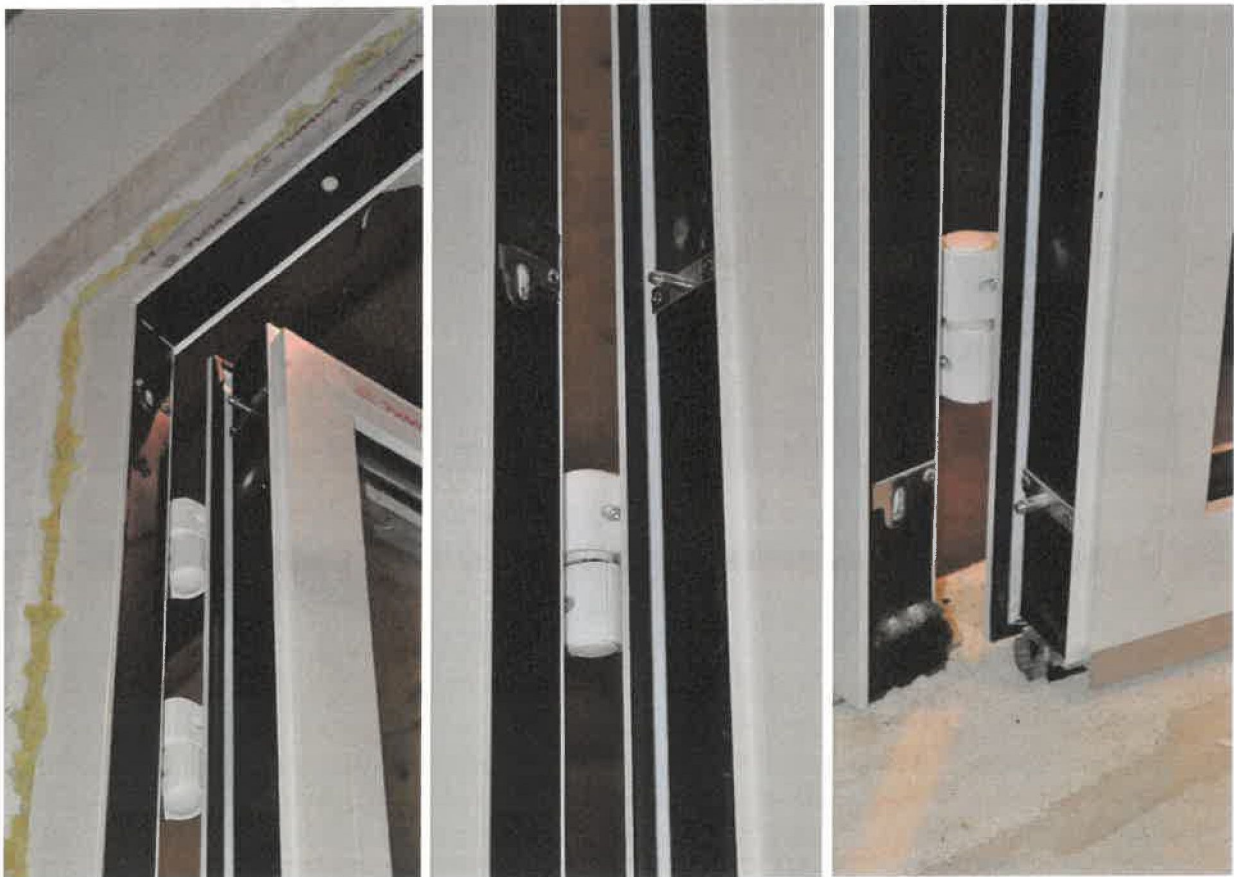
Foto .4 Oberflächenansicht des Prüfkörpers Nr. 2 vor der Prüfung - Details

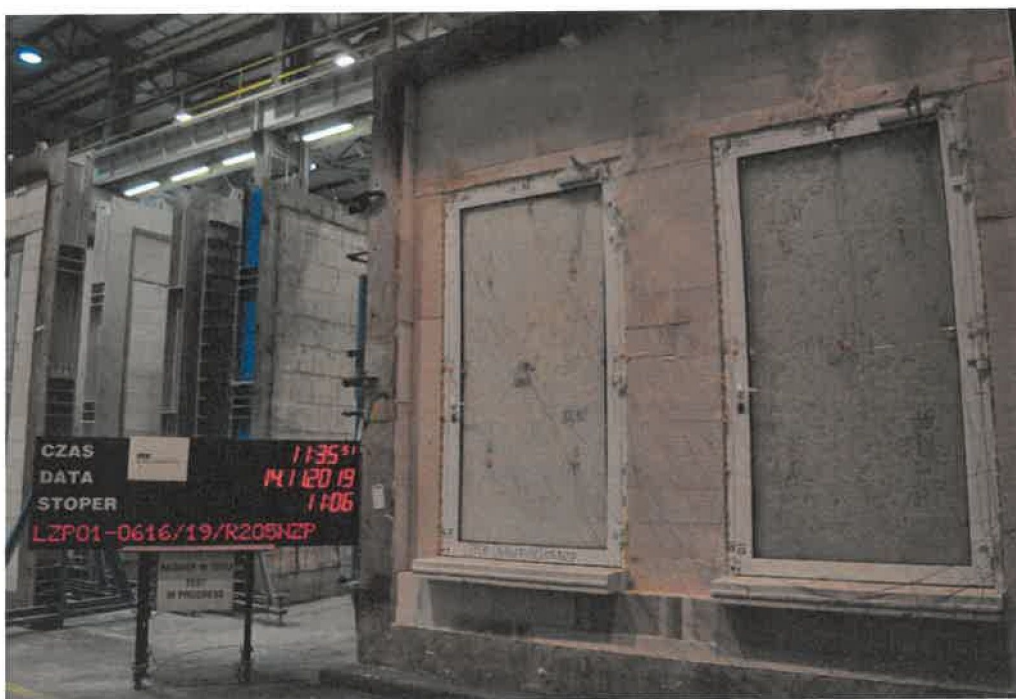
Foto 6. Ansicht der unbeheizten Oberfläche der Prüfkörper in der 12. Minute der Prüfung

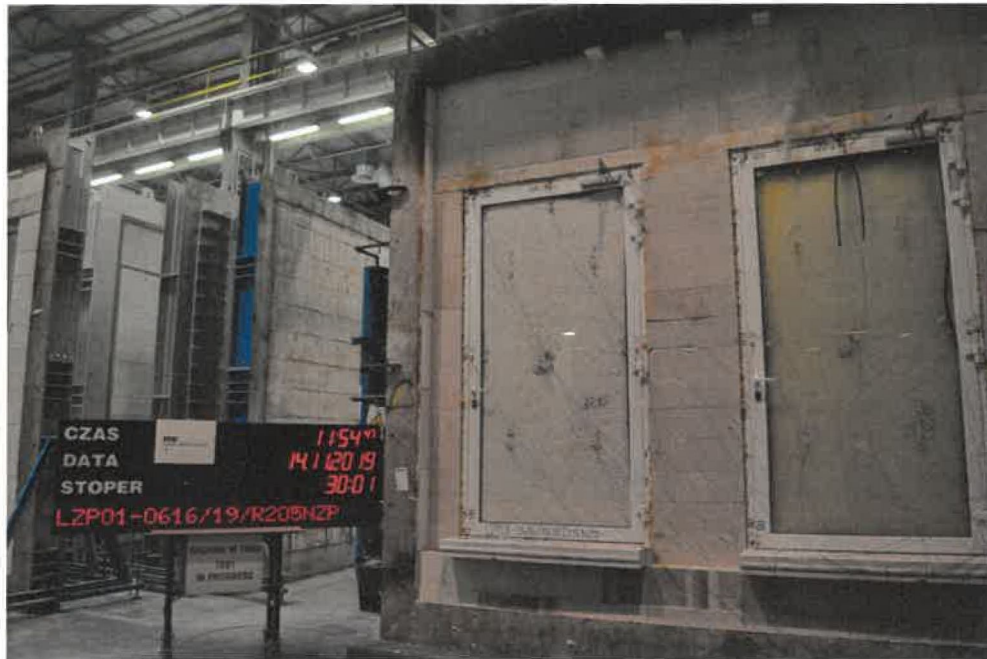
Foto 7. Ansicht der unbeheizten Oberfläche der Prüfkörper in der 31. Minute der Prüfung

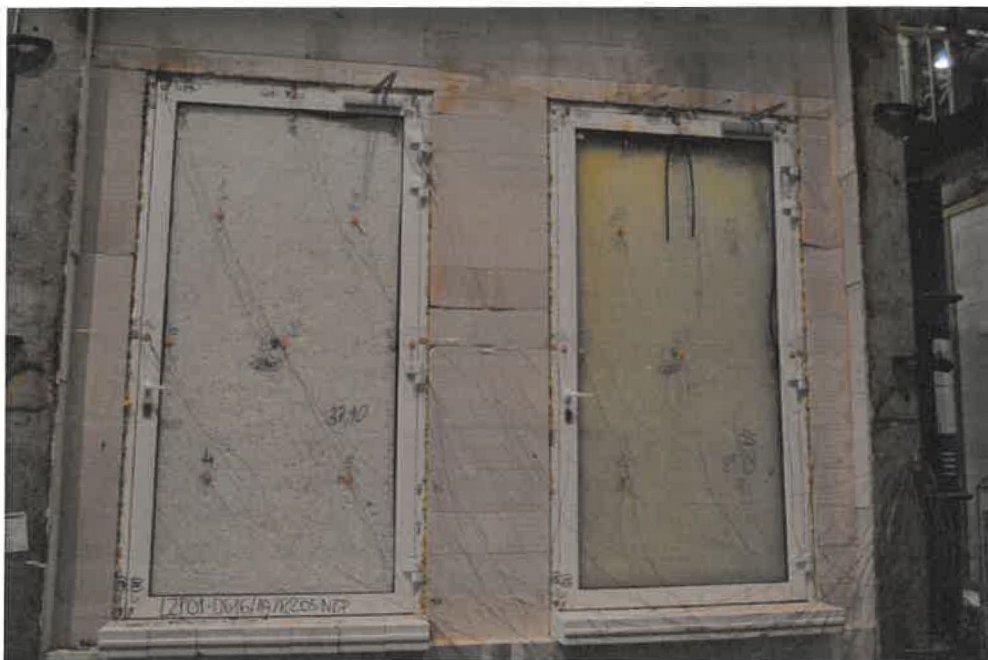
Foto 8 Ansicht der nicht erhitzten Oberfläche der Prüfkörper nach der Prüfung
