PRÜFBERICHT NR. LP01-00616/10/R13NP

## BRANDFORSCHUNGLABOR

Einflügelige verglaste Tür mit Seitenteil und Oberlicht YAWAL TM 75 EI

PN-EN 1634-1:2009 *Feuerwiderstandsprüfungen und  
Rauchschutzprüfungen für Türen, Tore, Abschlüsse, Fenster und  
Baubeschläge - Teil 1: Feuerwiderstandsprüfungen für Türen,  
Tore, Abschlüsse und Fenster*

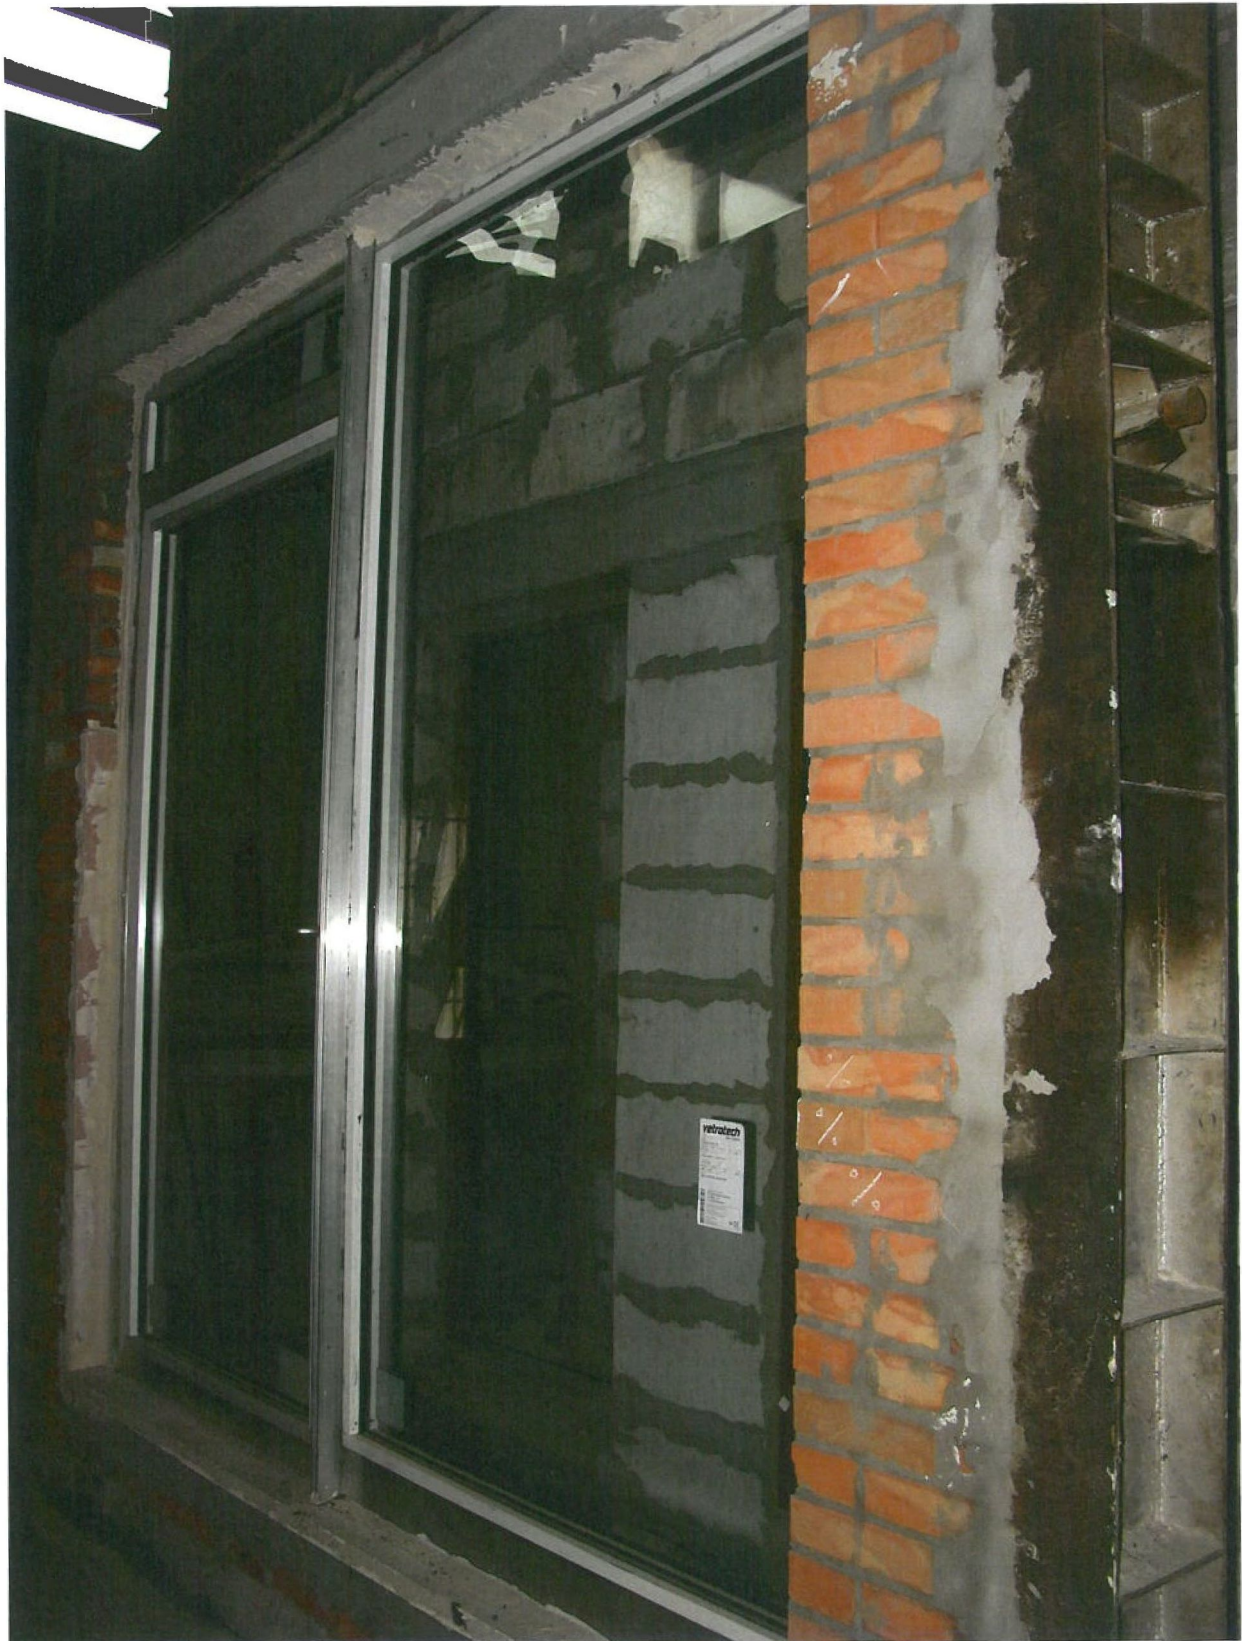
Foto. 1. Ansicht des Prüfkörpers von der beheizten Seite vor der Prüfung,

Das Aussehen der Tür vor der Prüfung: Foto. 1 ÷ 5, während der Prüfung, Foto 6 ÷ 8, nach der Prüfung, Foto 9 ÷ 10 im Anhang Nr. 3.

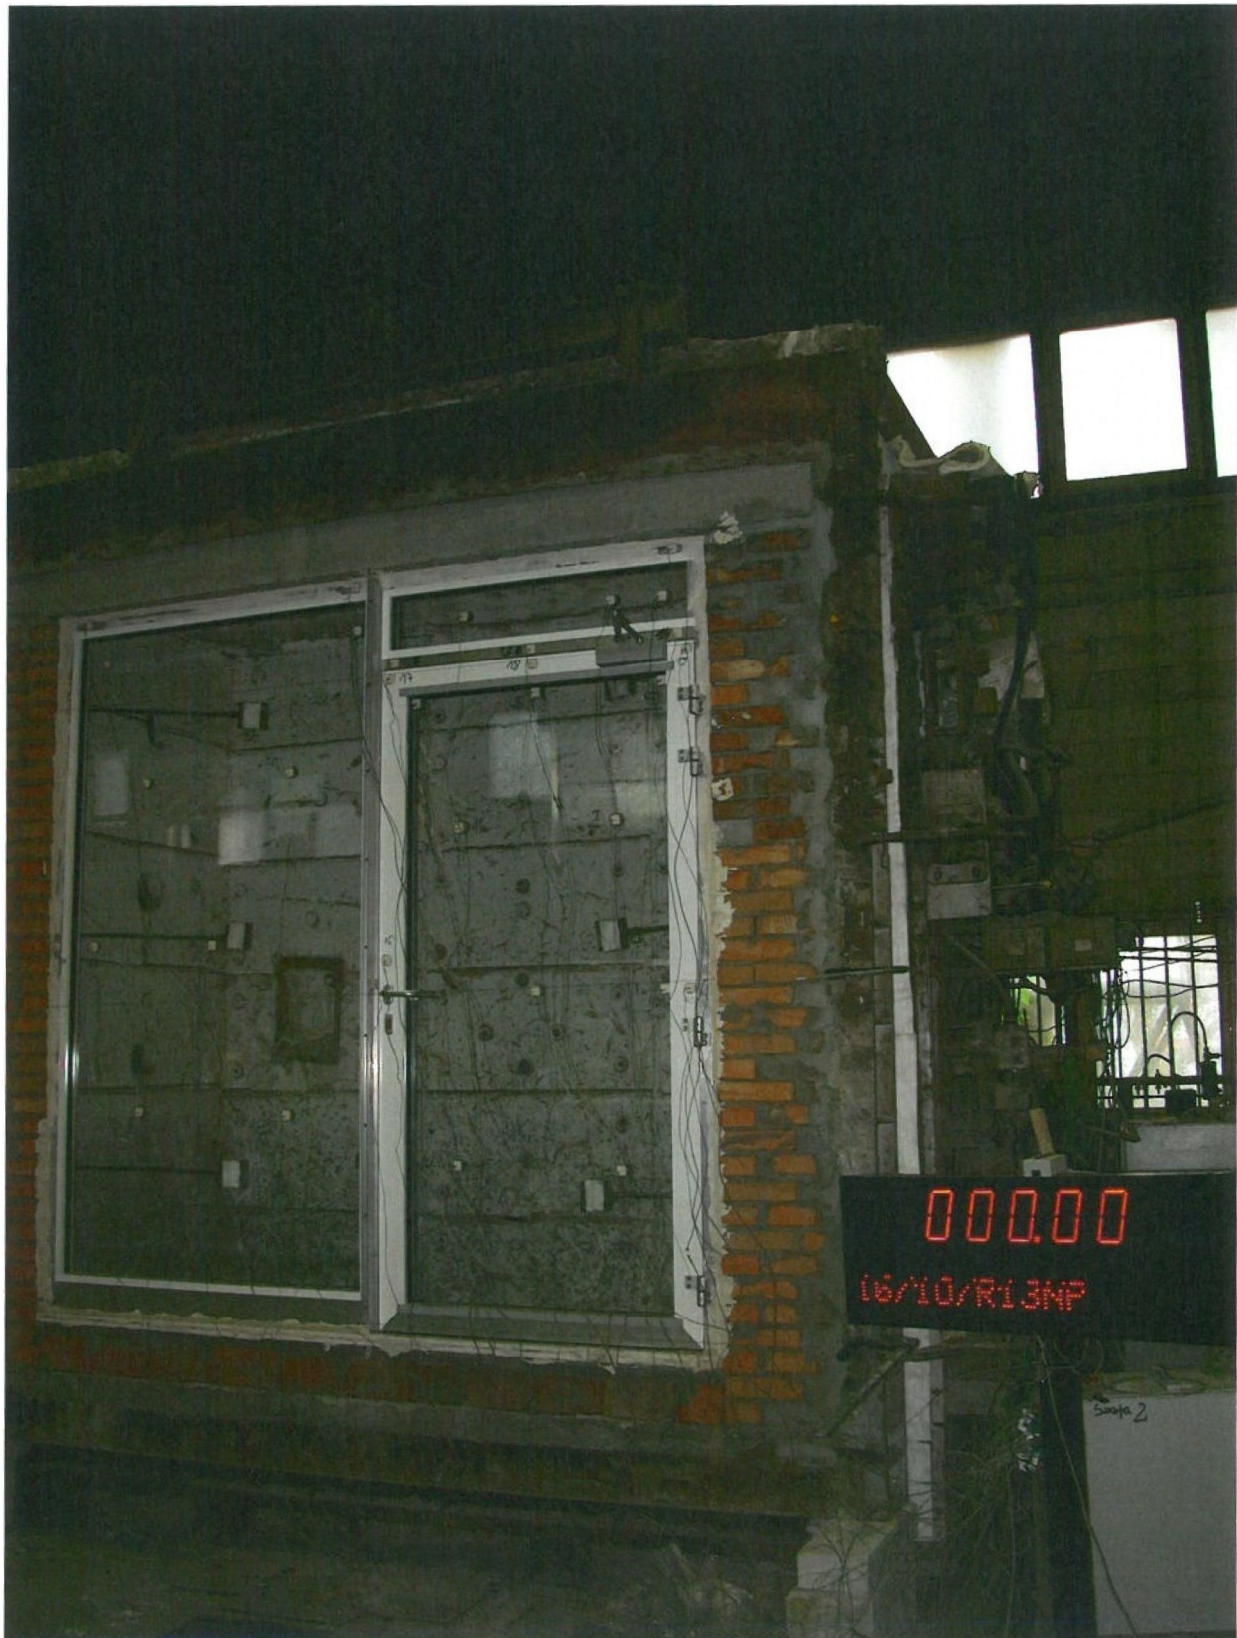
Foto. 2. Ansicht der nicht erhitzten Oberfläche der Prüfkörper vor der Prüfung

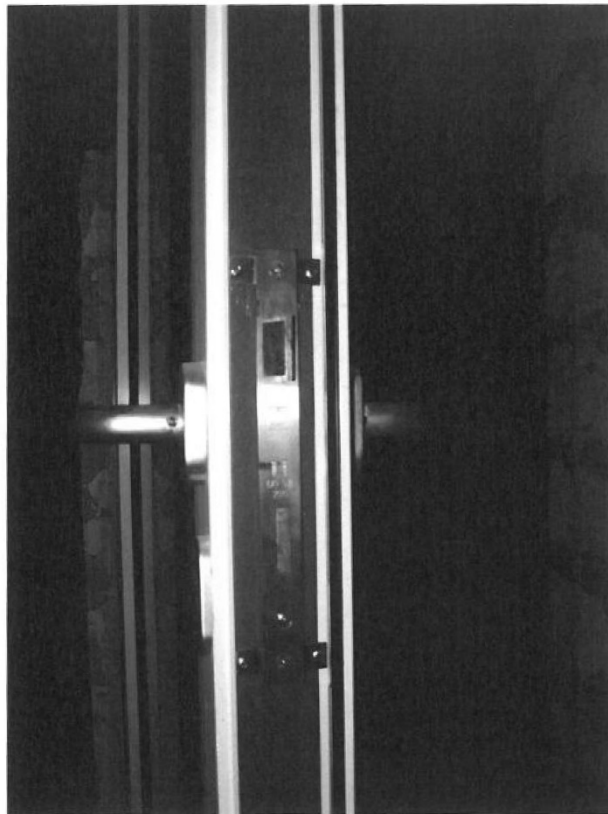
Foto. 3. Ansicht des Prüfkörpers vor der Prüfung (Detail)

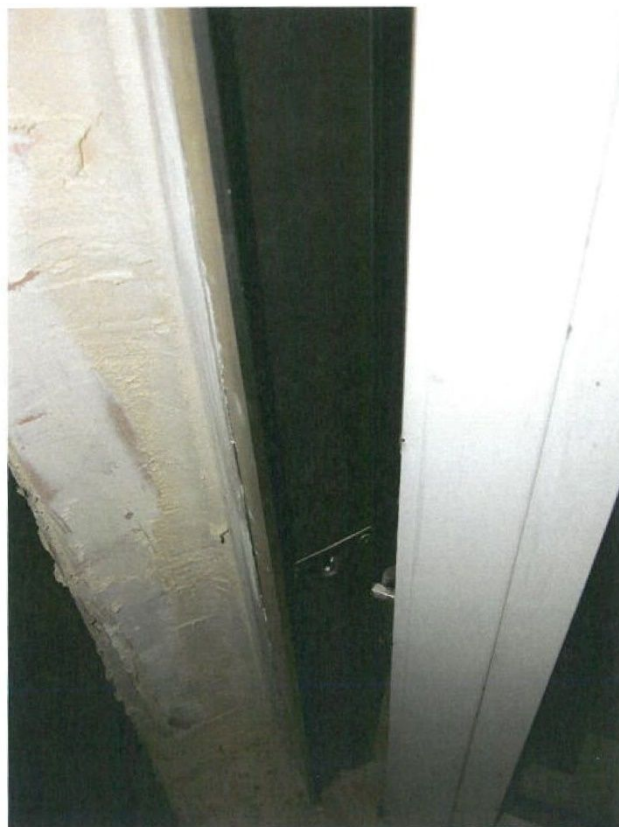
Foto. .4 Ansicht des Prüfkörpers vor der Prüfung (Detail)

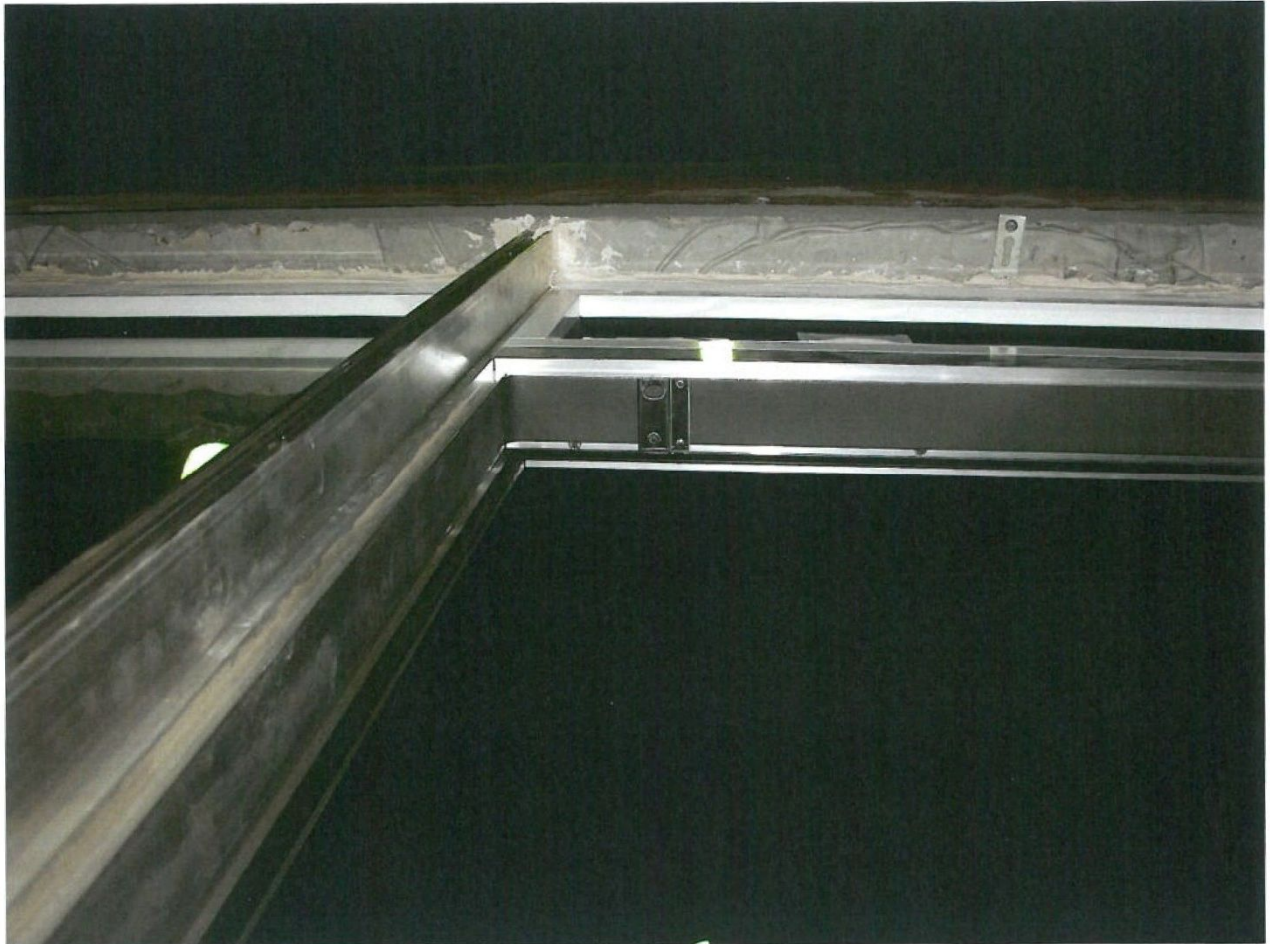
Foto. 5. Ansicht des Prüfkörpers vor der Prüfung (Detail)

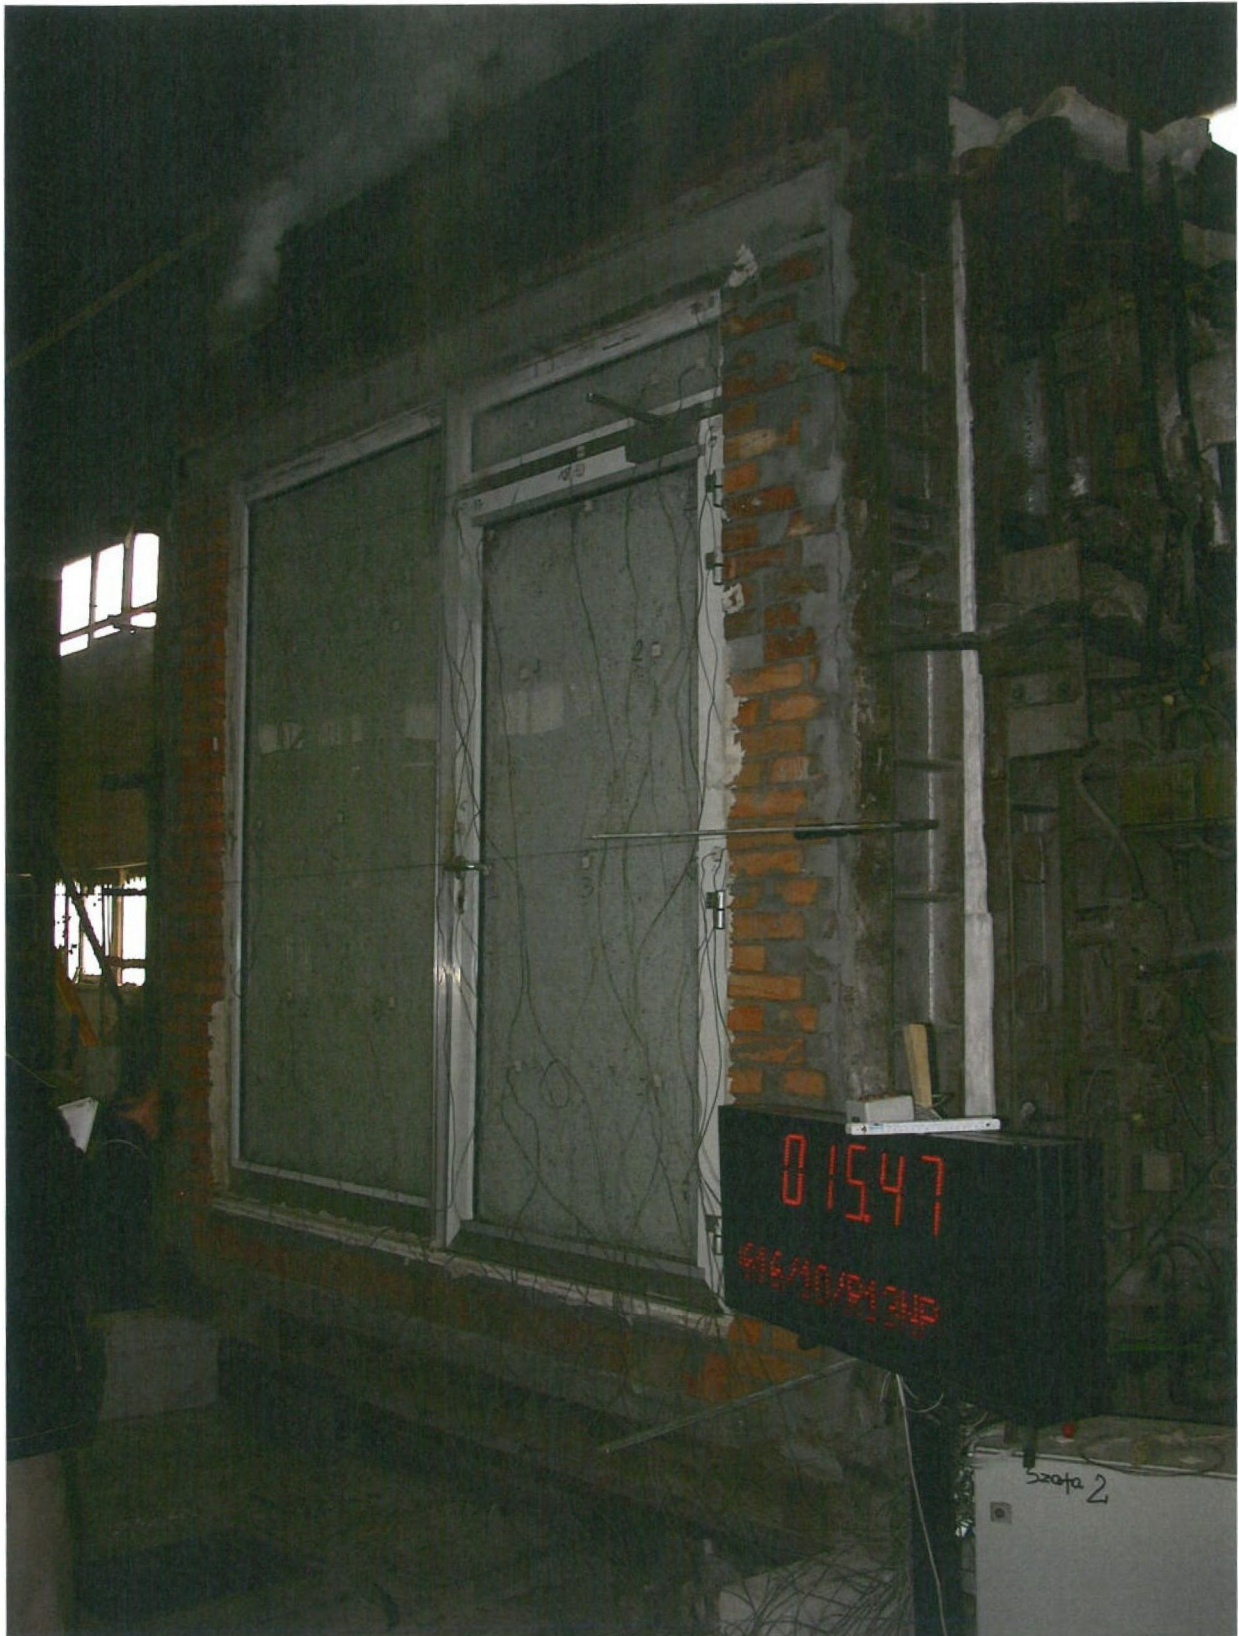
Foto 6. Ansicht der unbeheizten Oberfläche des Prüfkörpers in der 16. Minute der Prüfung

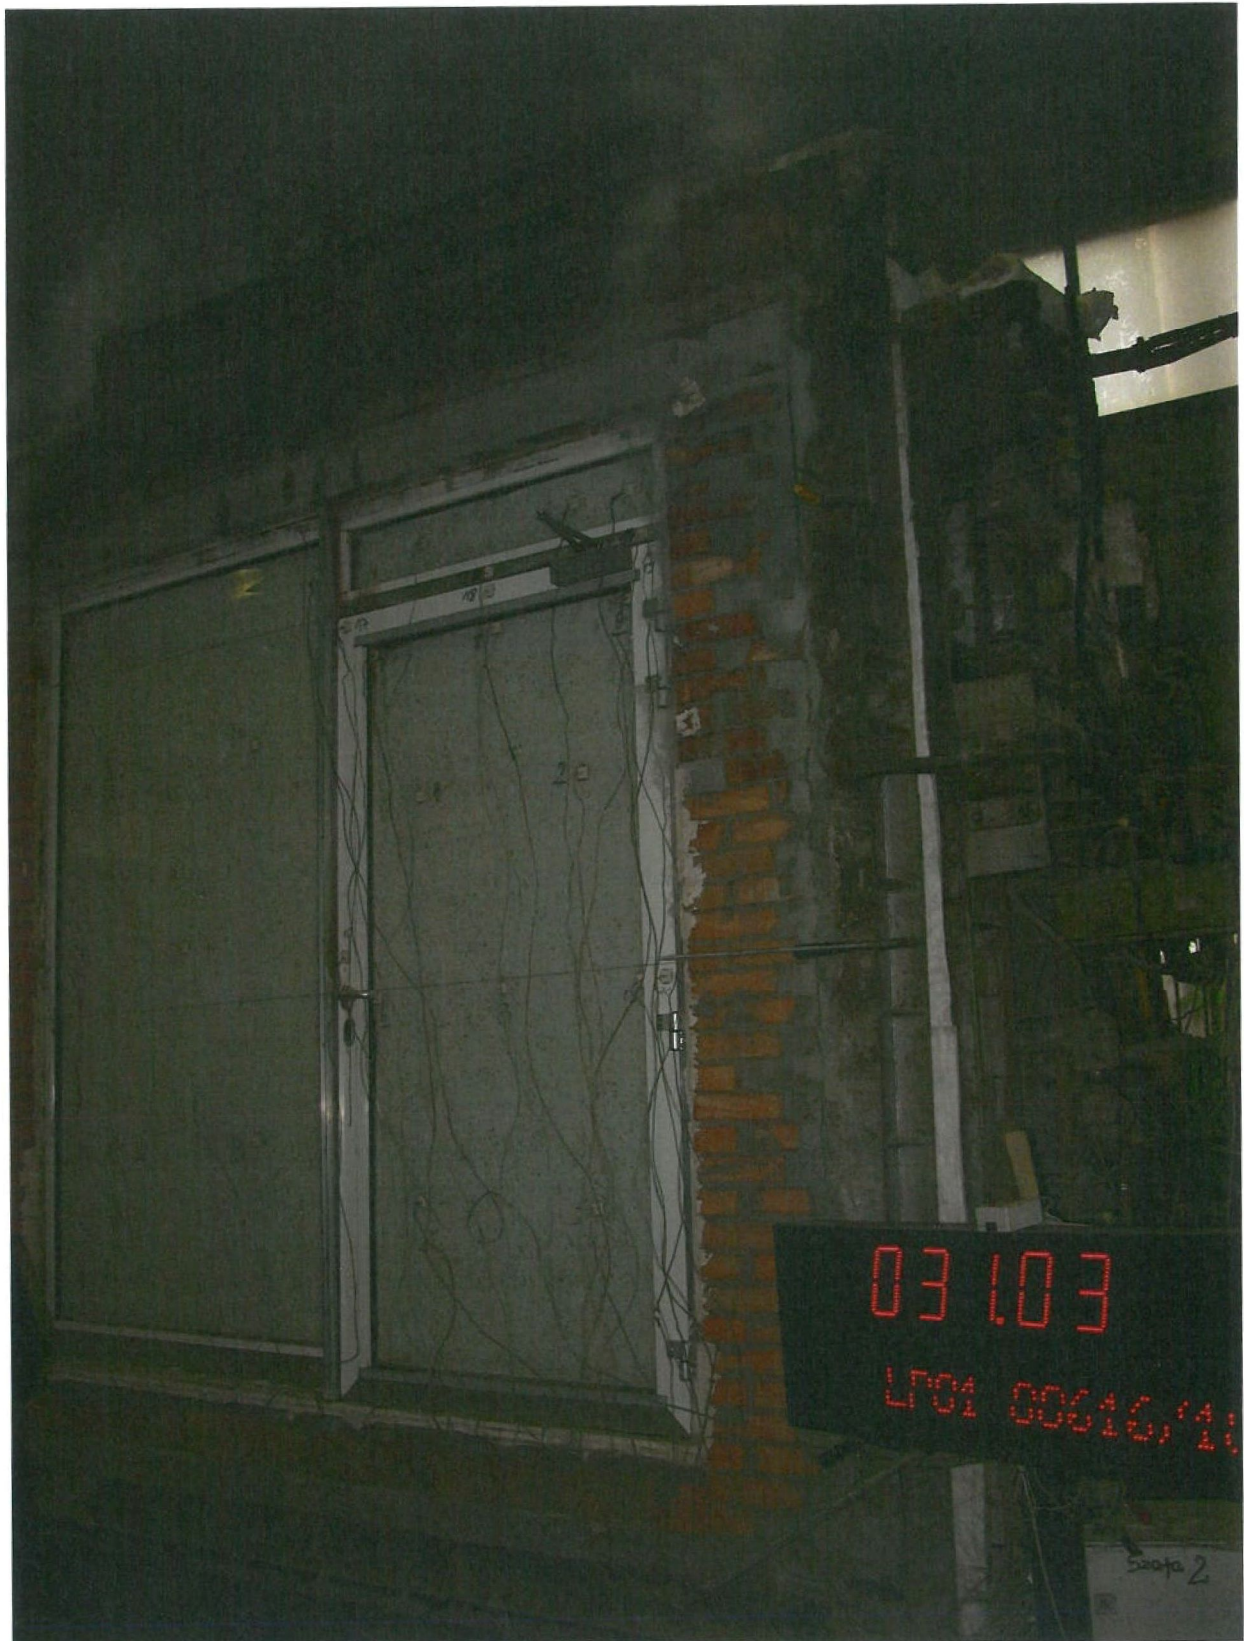
Foto. 7. Ansicht der unbeheizten Oberfläche des Prüfkörpers in der 32. Minute der Prüfung

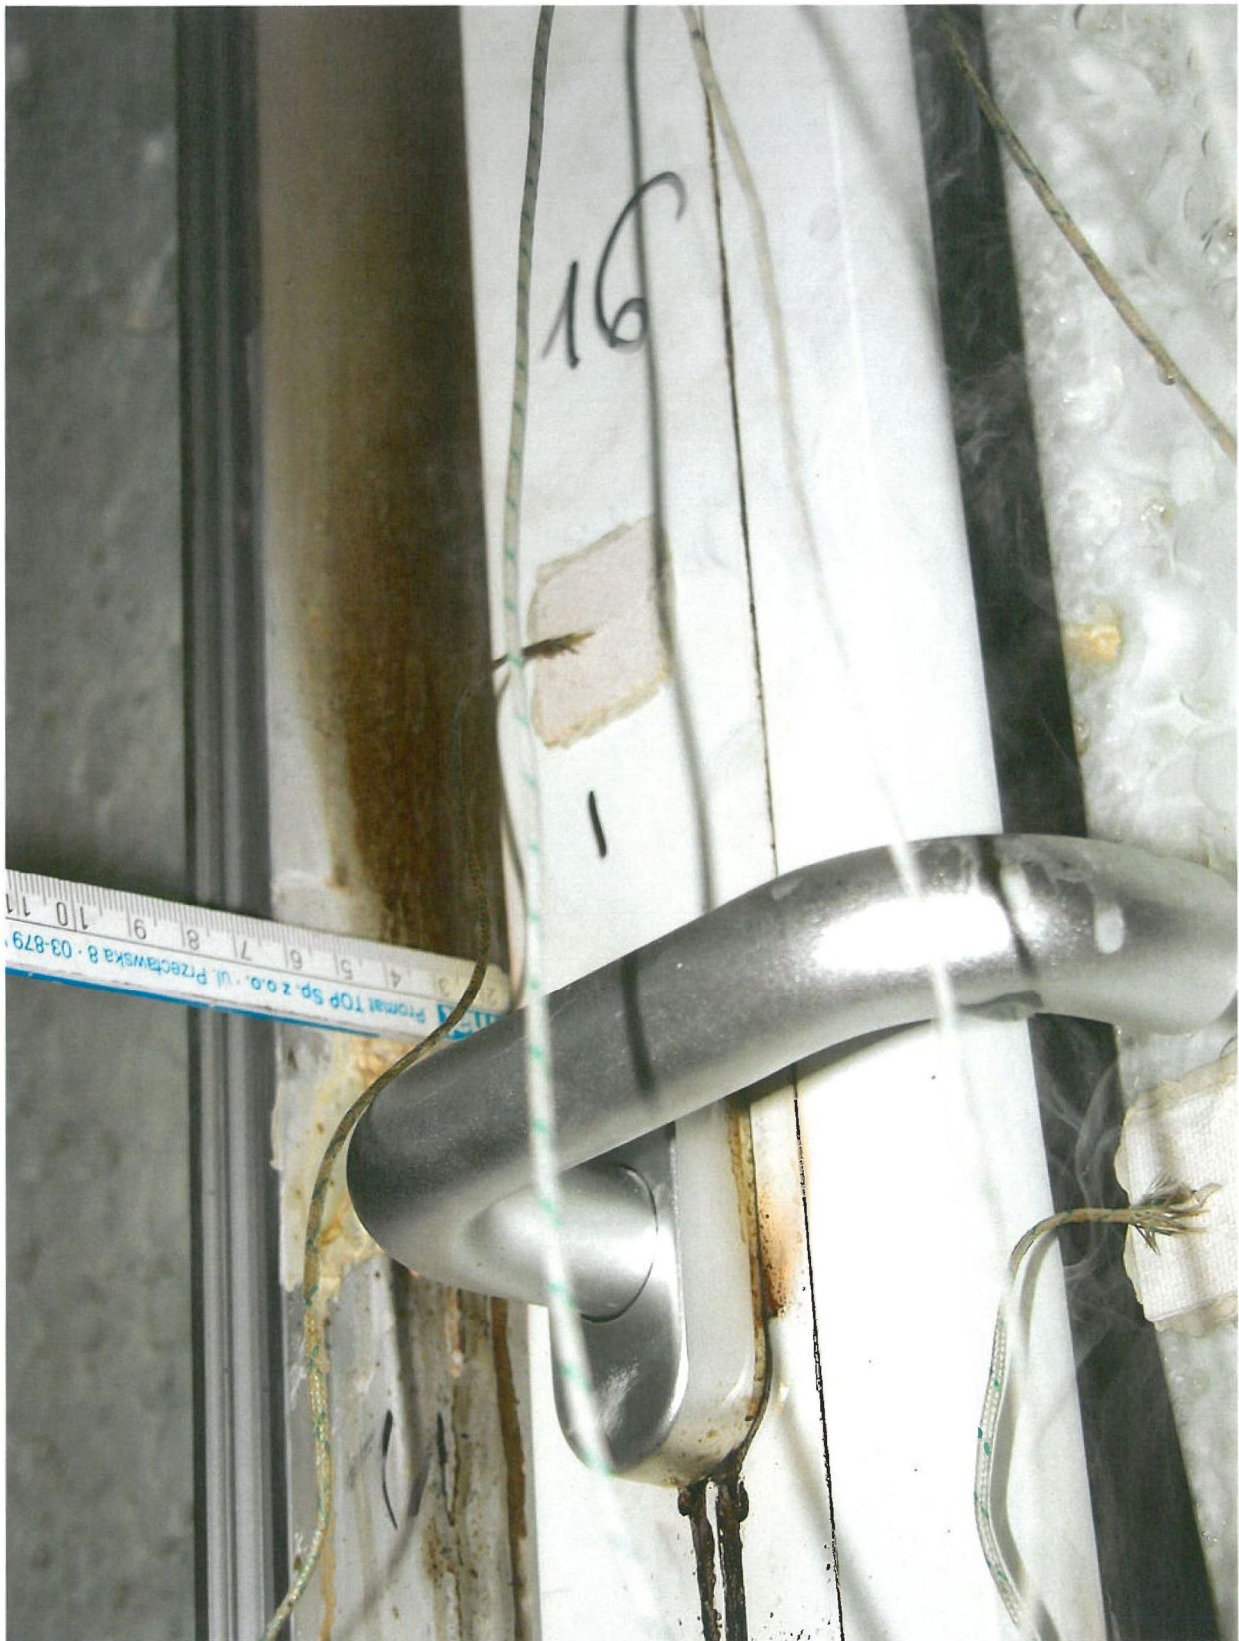
Foto. 8. Ansicht der unbeheizten Oberfläche des Prüfkörpers in der 32. Minute der Prüfung (Detail)

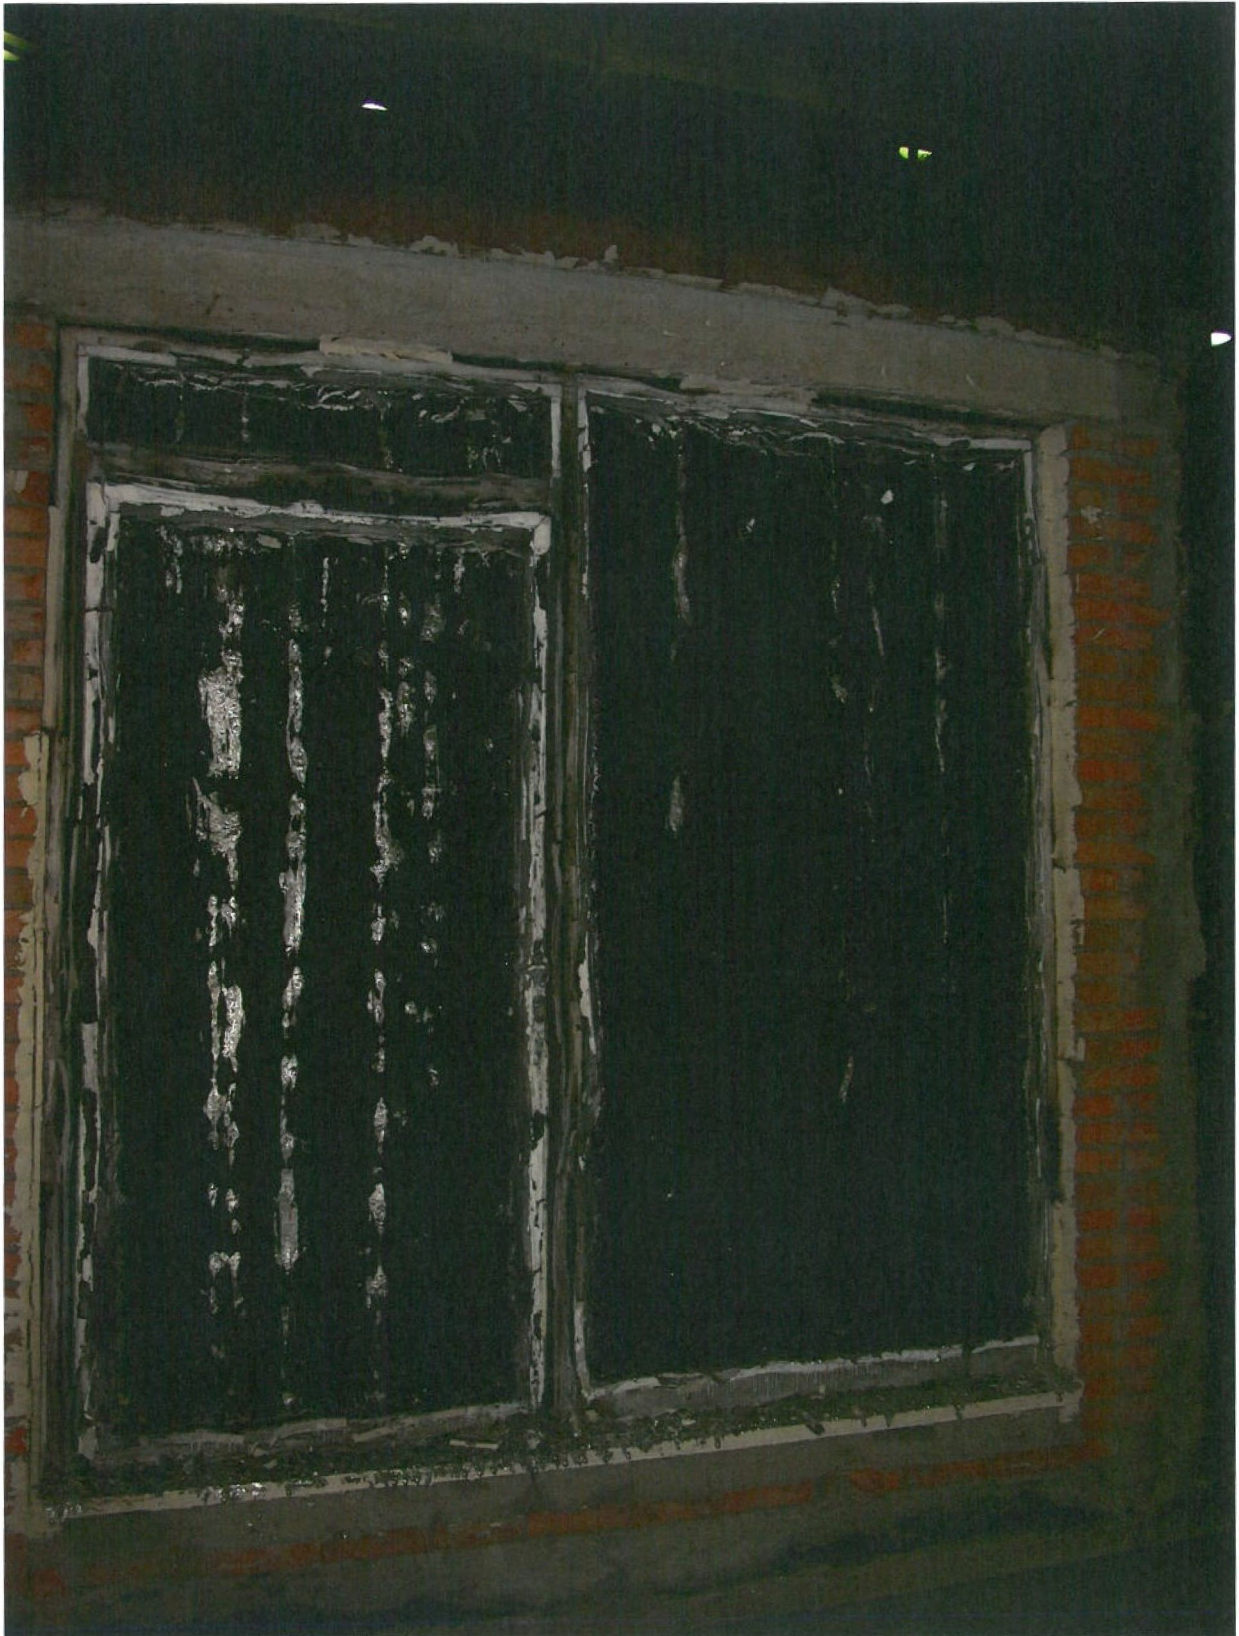
Foto. 9. Ansicht der beheizten Oberfläche des Prüfkörpers nach der Prüfung

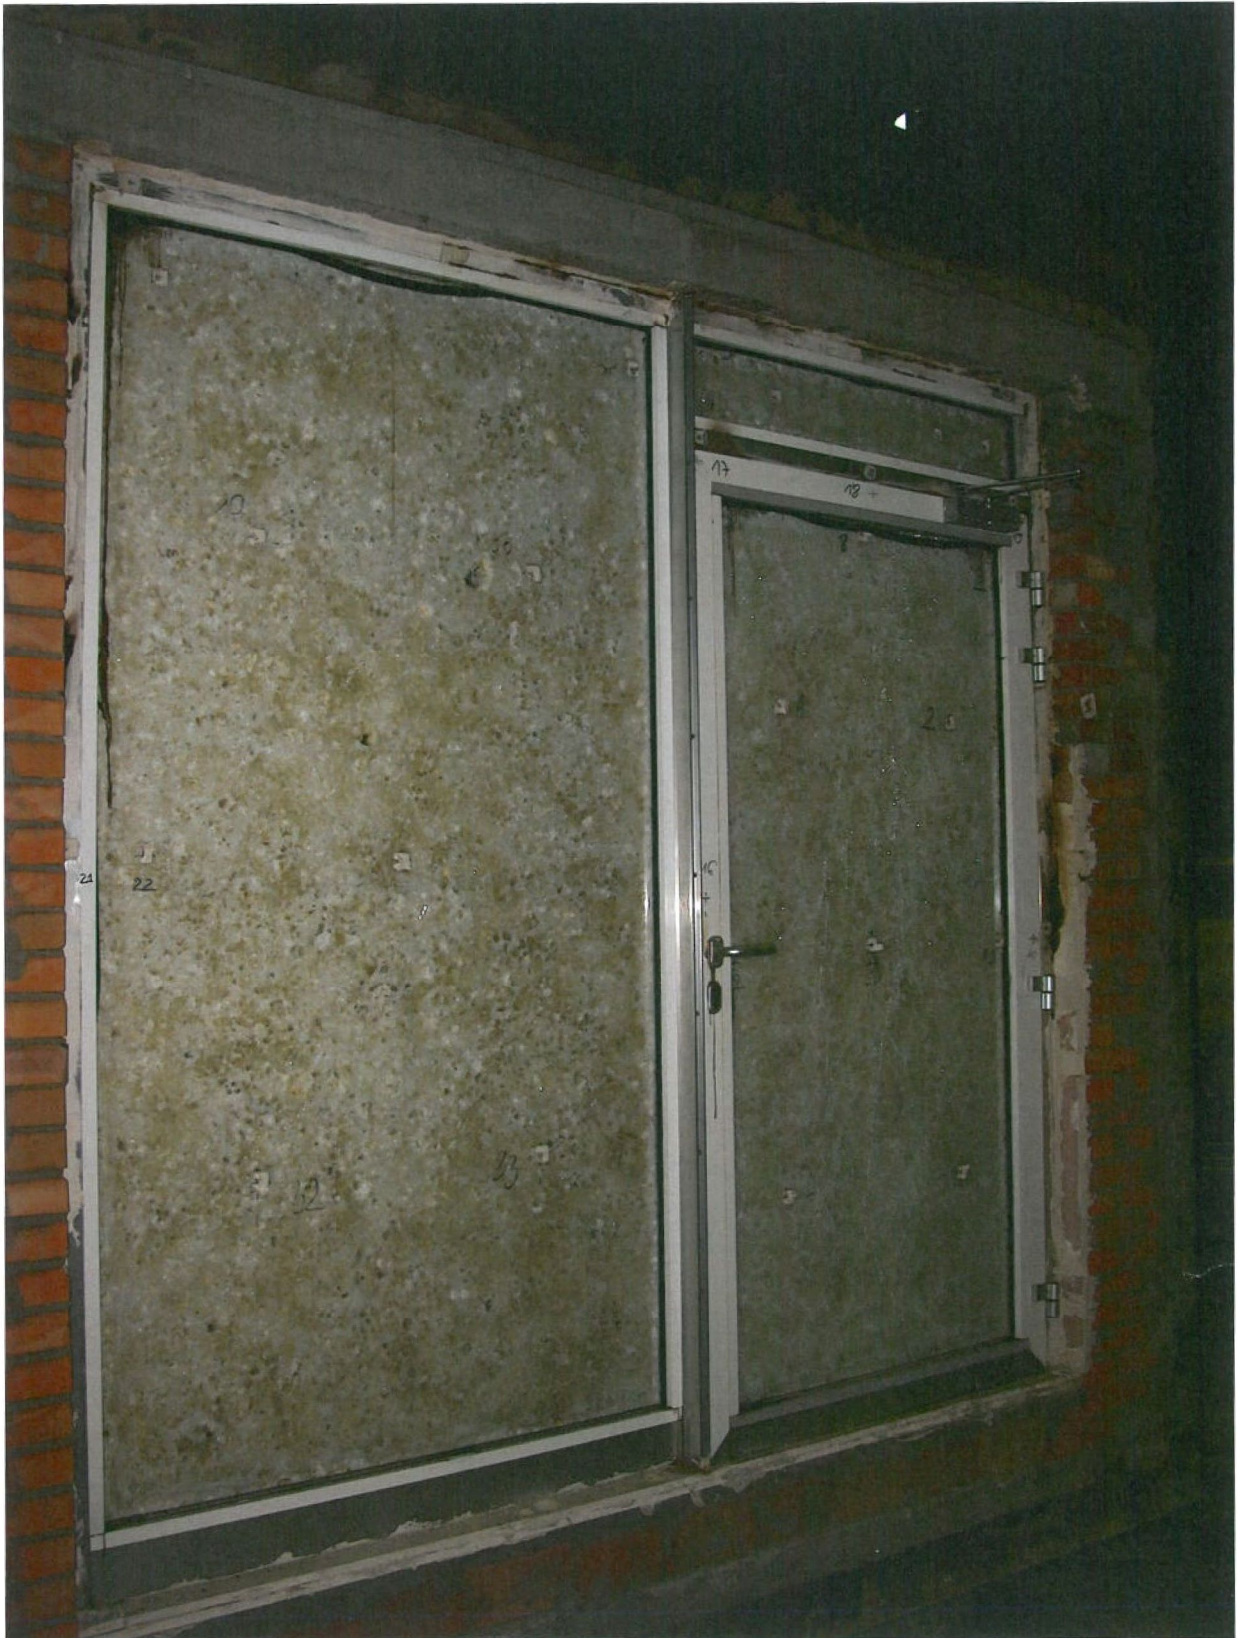
Foto. 10. Ansicht der nicht beheizten Oberfläche des Prüfkörpers nach der Prüfung
